INSTALLATION DE STOCKAGE DE DÉCHETS NON DANGEREUX DE GINASSERVIS

RAPPORT ANNUEL D'ACTIVITÉ

ANNEE 2021

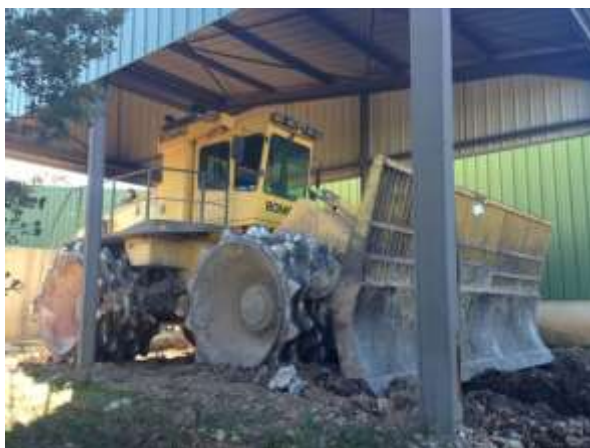
- Un compacteur de marque BOMAG de 54 tonnes, équipé de roues type « pieds de mouton » pour le traitement des déchets (année d'acquisition 2006),

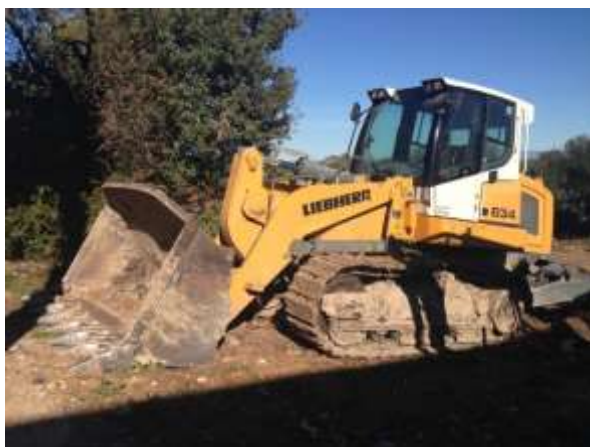
- Une chargeuse sur chenilles de marque LIEBHERR, pour les travaux divers (année d'acquisition 2011)

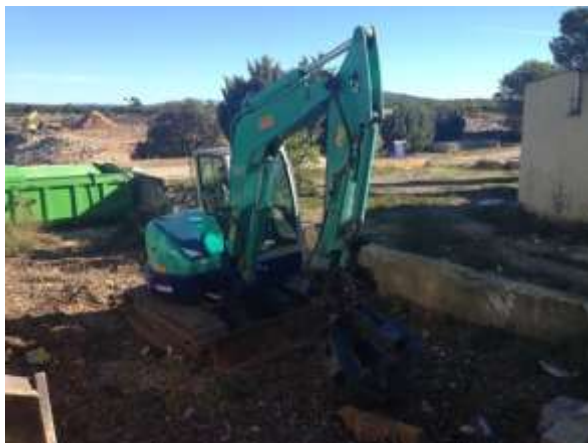
- Une pelle avec grappin de marque IHI, pour la reprise des déchets non autorisés et travaux divers (année d'acquisition 2013)

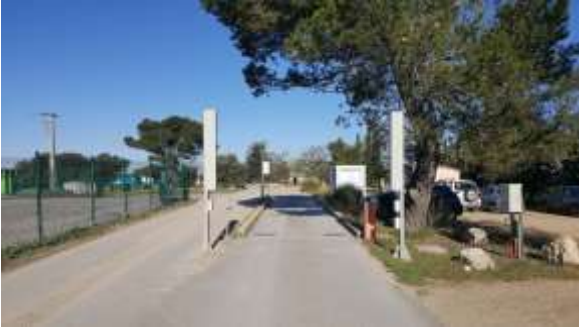
Pont-bascule et portique de détection de la radioactivité

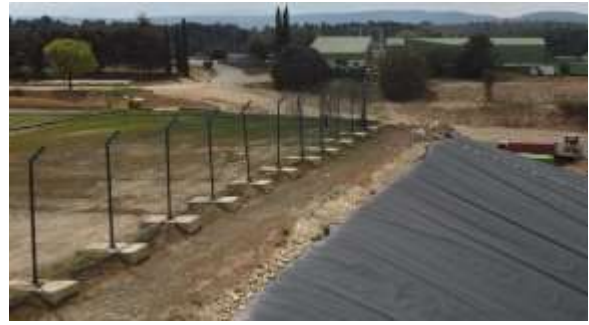
Filets de protection anti-envols

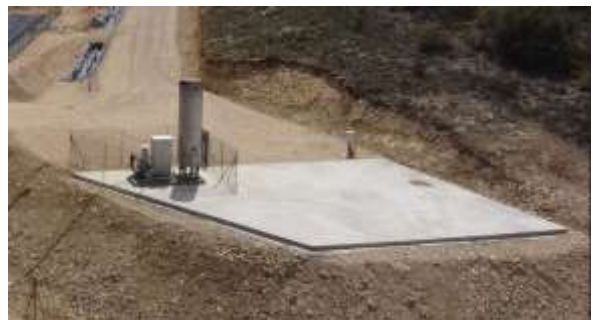
Torchère et dalle béton

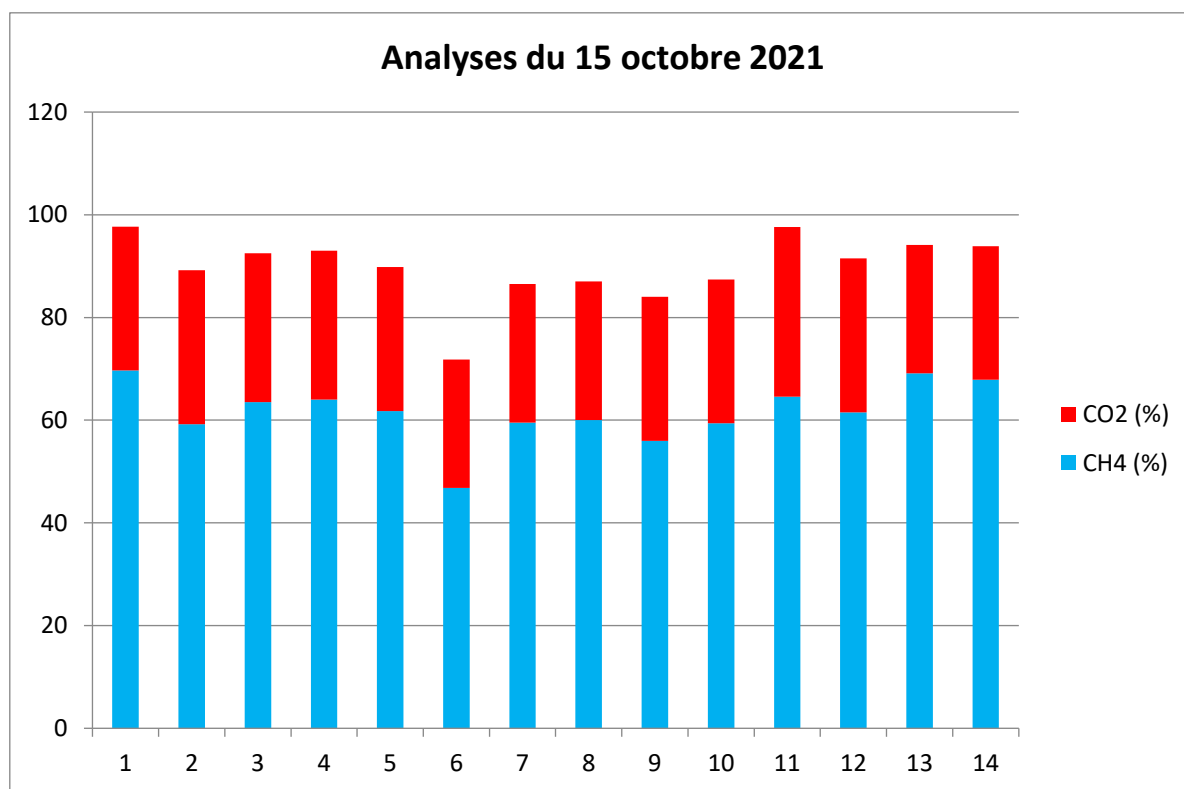
« Les taux des composants principaux sont similaires à ceux des deux années précédentes. Les taux en méthane très riches ne signifient pas à eux seuls une forte production de biogaz, car la pression en sortie des événements est proche de zéro. Les taux d'H₂S sont en baisse depuis 2019. »

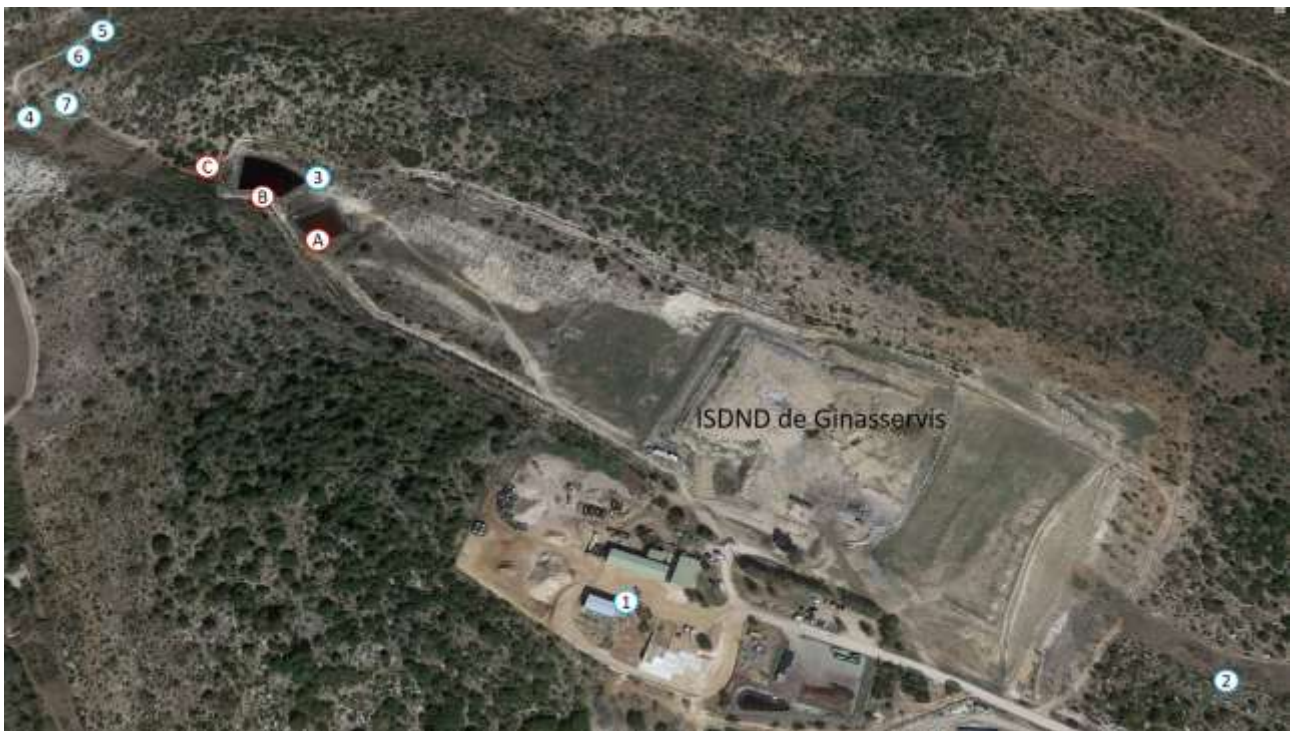
Localisation des ouvrages

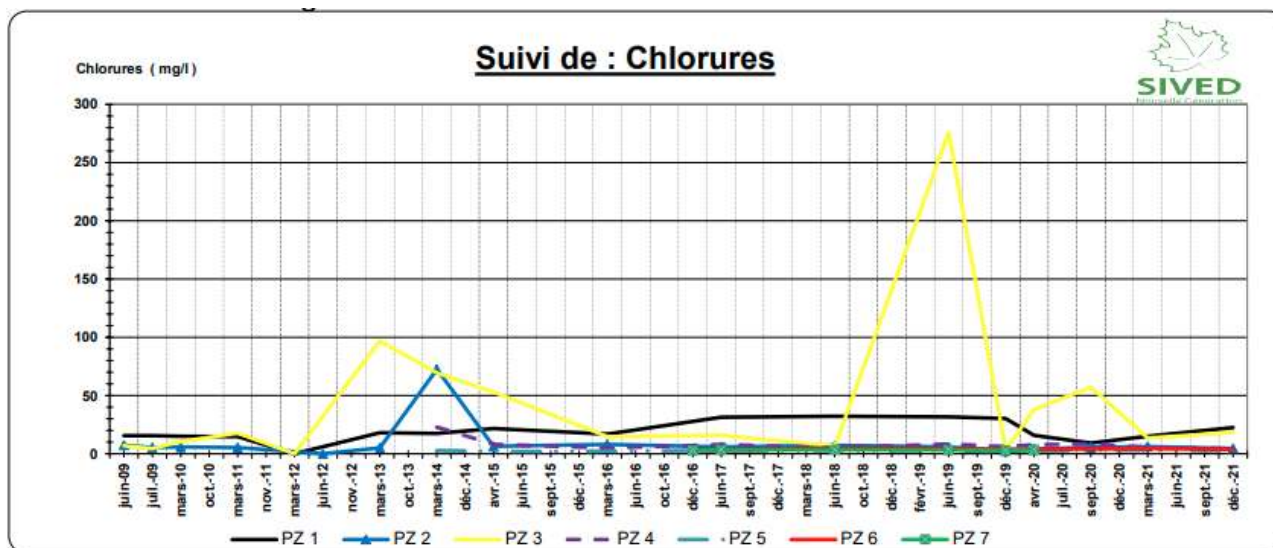
- Une baisse significative des chlorures sur le Pz3, des traces sur le Pz1

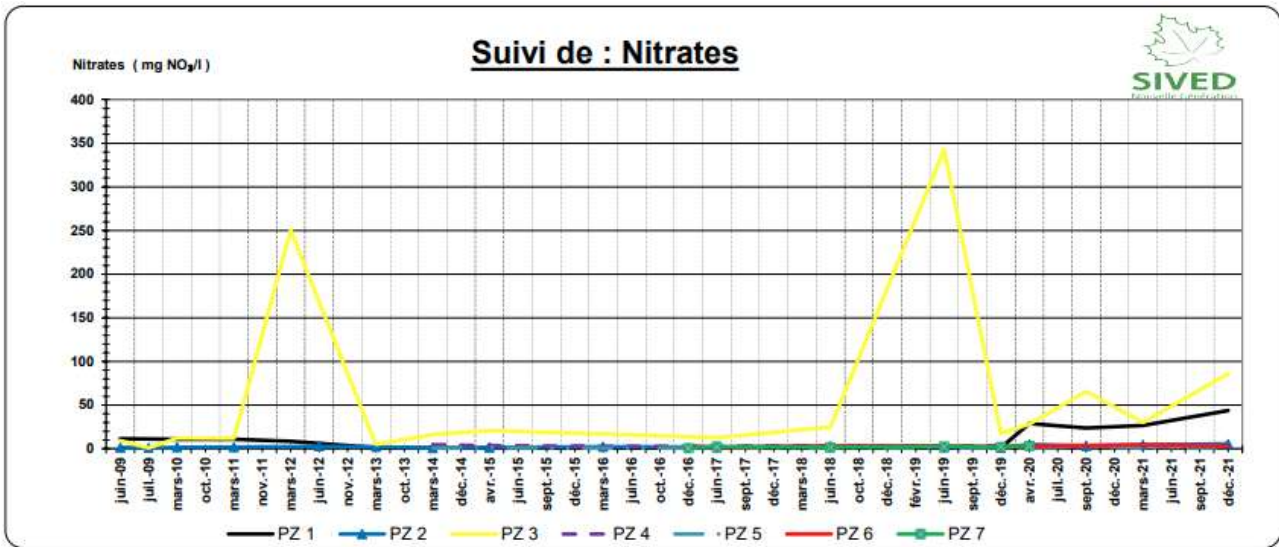
- Des nitrates sur les Pz1 et Pz3

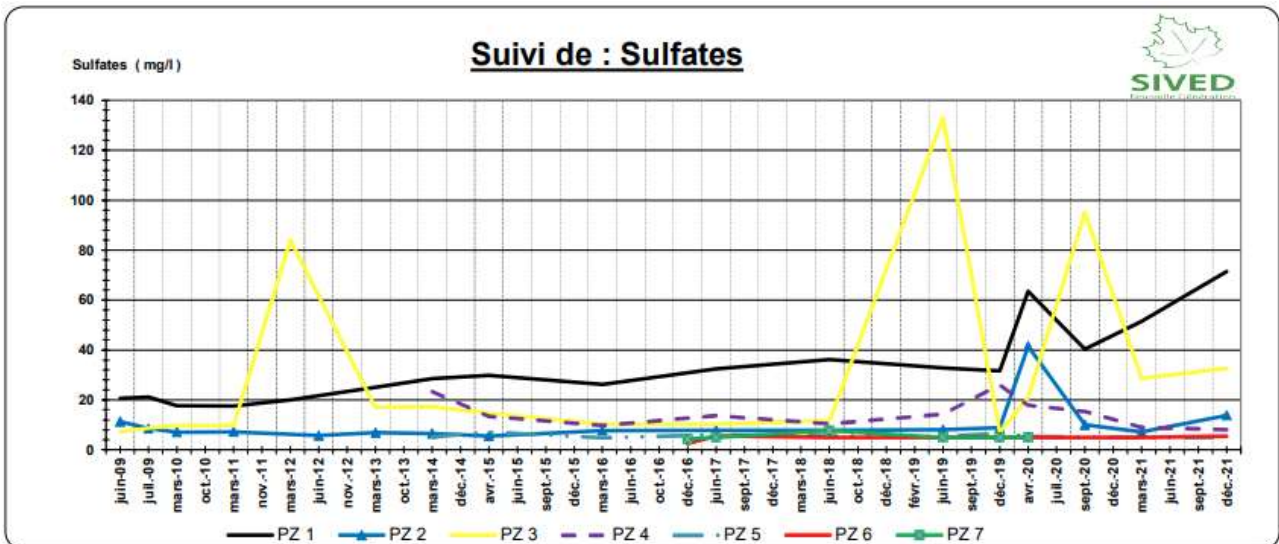
- Une augmentation des sulfates sur le Pz1 et quelques traces sur le Pz3

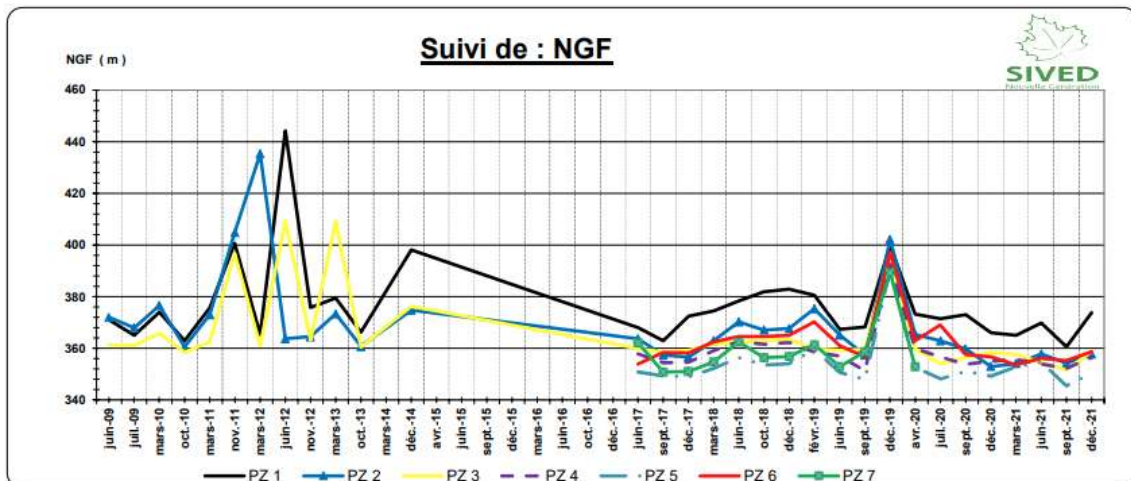
- Les niveaux NGF permettent de constater une évolution liée aux précipitations avec quelques chevauchements d'altitude de quelques ouvrages sans lien avec l'activité du site

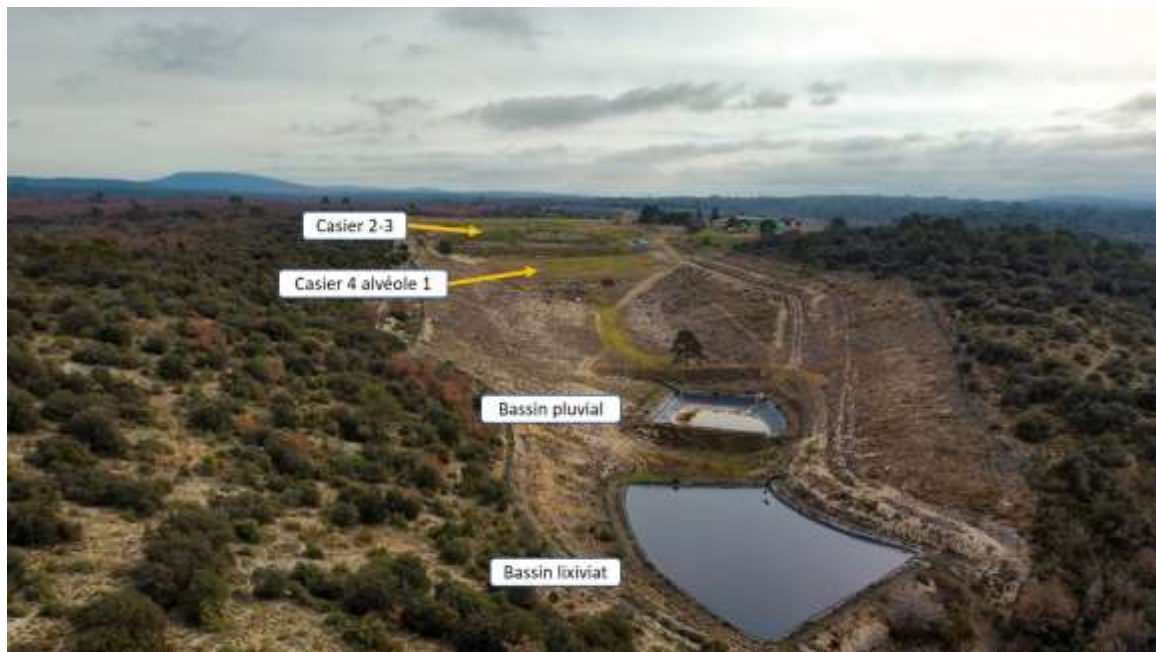
La seconde image, prise côté Nord-Ouest, met en évidence la position de la future alvéole 1 du casier n°4 d'une capacité maximale de 86 850 tonnes. Nous pouvons aussi observer l'actuel bassin des lixiviats qui passera d'une capacité de 2000 m³ à 4350 m³ et le bassin pluvial, évoluant d'une capacité de 1700 m³ à 8800 m³.

Vue depuis le Nord-Ouest de l'ISDND

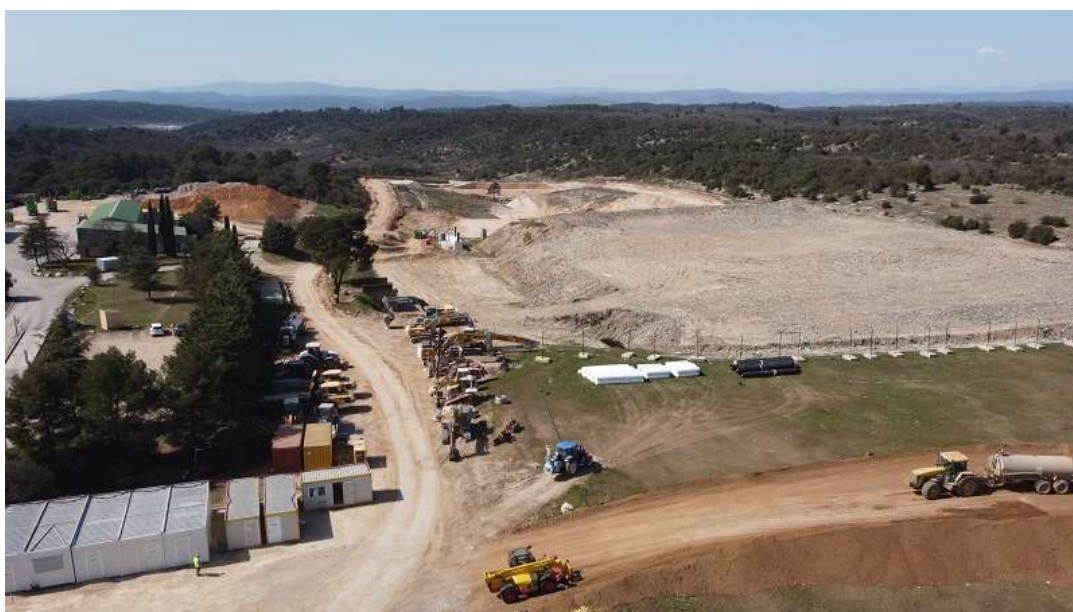
- Janvier – Avril 2021 : Remodelage des déchets en vue de la couverture finale

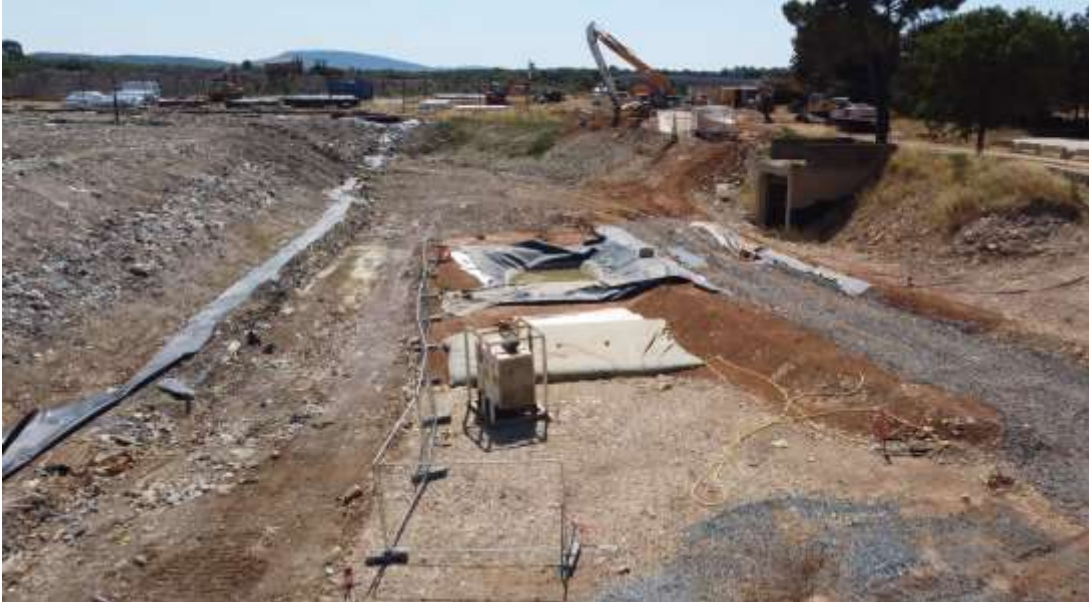
- Avril – Juin 2021 : Retard du chantier suite à la découverte de traces d'amiantes, conduisant à la désignation d'un bureau d'études spécialisé et à la mise en place d'un protocole SS4 pour l'ensemble des intervenants du chantier. Ci-dessous, le sas d'entrée des engins de chantier dans la zone impactée et au second plan celui pour le personnel.

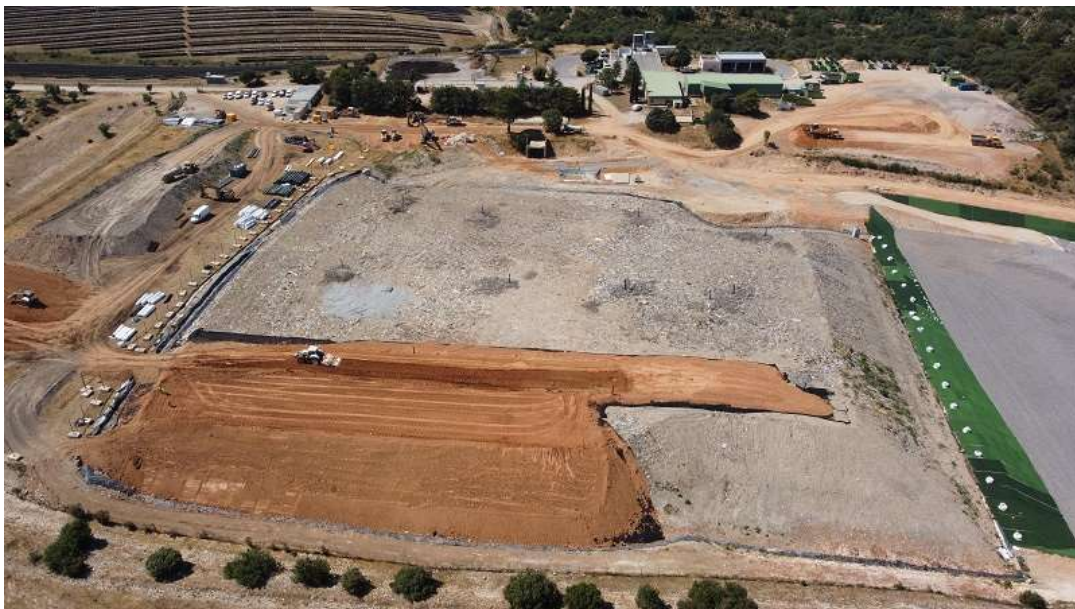
- Juillet-Août 2021 : Mise en place du géocomposite de drainage des biogaz sur le dôme et sur les talus suivis d'une couche d'argile de 50 cm d'épaisseur avec une perméabilité de 1.10^{-7} m/s.

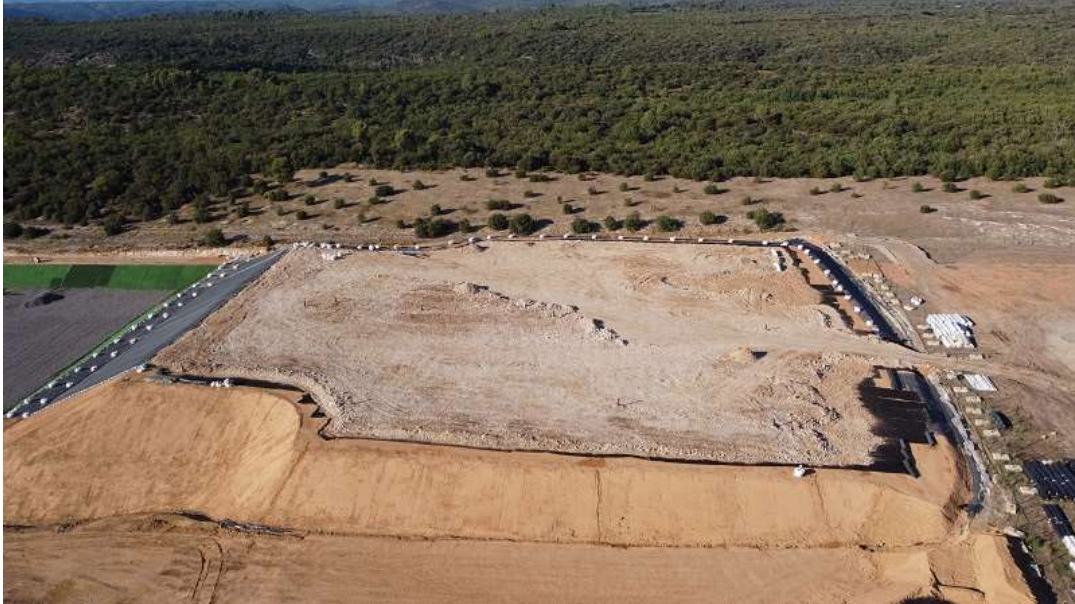
- Septembre 2021 : Par-dessus la couche d'argile, pose successive d'une géomembrane texturée sur les talus, un géocomposite de drainage des eaux pluviales sur le dôme et les talus et un géocomposite d'accroche terre sur les talus. Puis mise en place d'une couche de terre en vue de la végétalisation du casier 2-3.

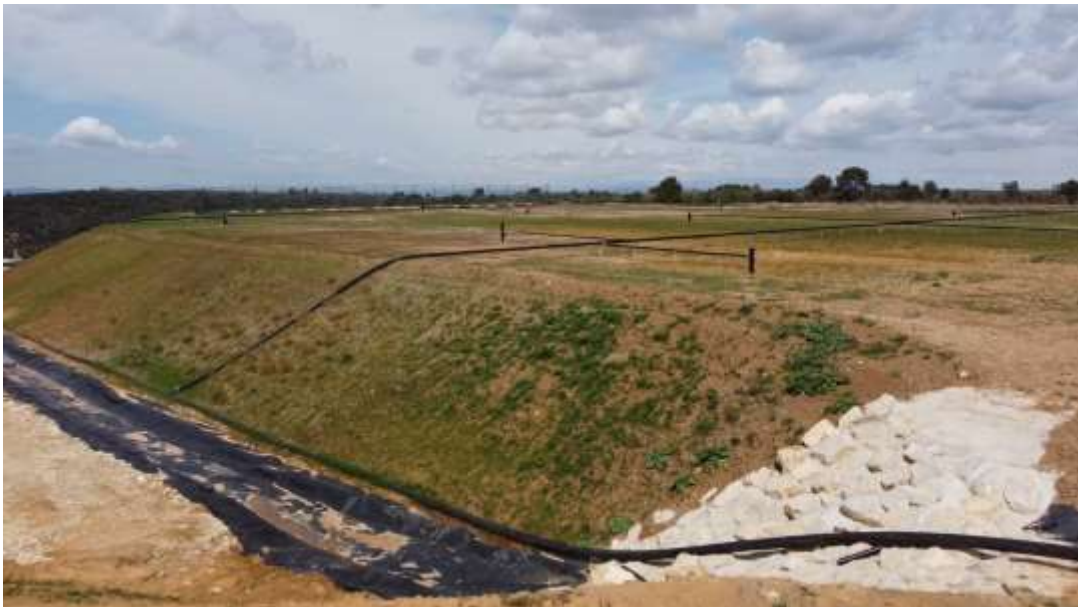
- Novembre 2021 : Finalisation des travaux de réhabilitation du casier 2-3 avec mise en place du réseau de captage des biogaz, relié au casier n°1 et acheminé à la torchère en aval de l'ISDND. Ensemencement et végétalisation du casier 2-3.

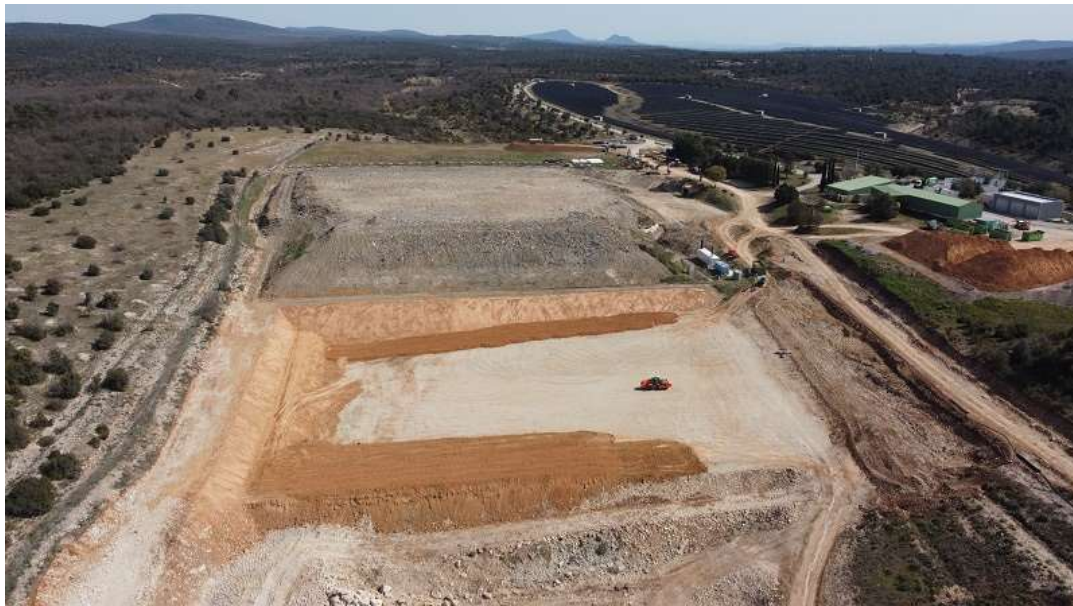
- Janvier-Avril 2021 : Création du fond de forme sur des anciens déchets et début d'aménagement de la barrière de sécurité passive constituée d'une couche d'argile d'1 mètre d'épaisseur et d'une perméabilité de 1.10^{-9} m/s

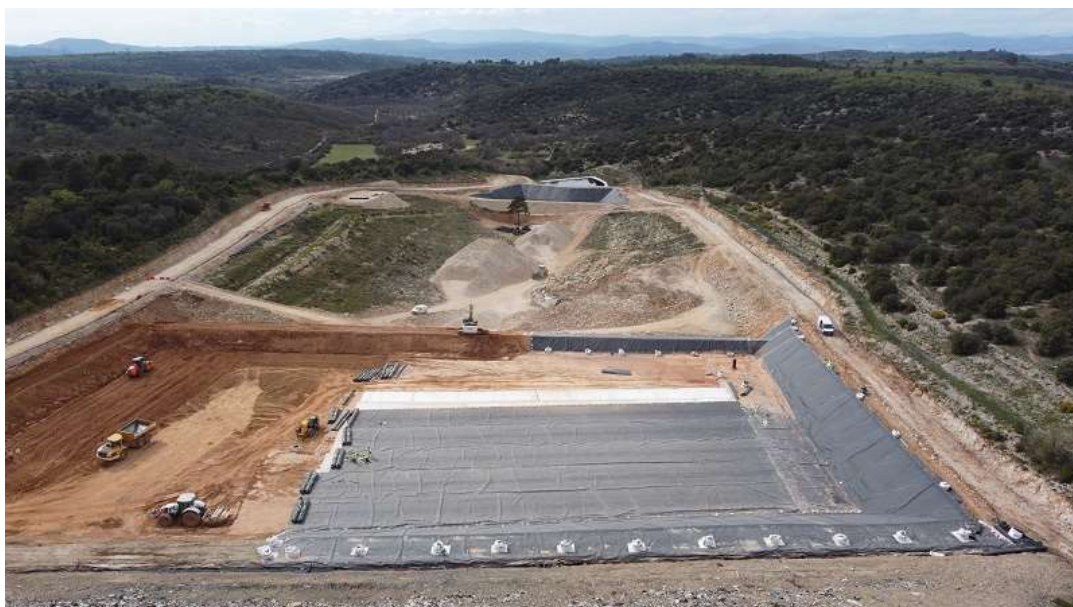
- Mai 2021 : A l'issue de la dépose de la couche d'argile, mise en place du géosynthétique en fond d'alvéole et sur les talus puis mise en place de la géomembrane Pehd de 2mm assurant la barrière de sécurité active. Présence d'un réseau de drains permettant le drainage du lixiviat vers le point de pompage de l'alvéole 1

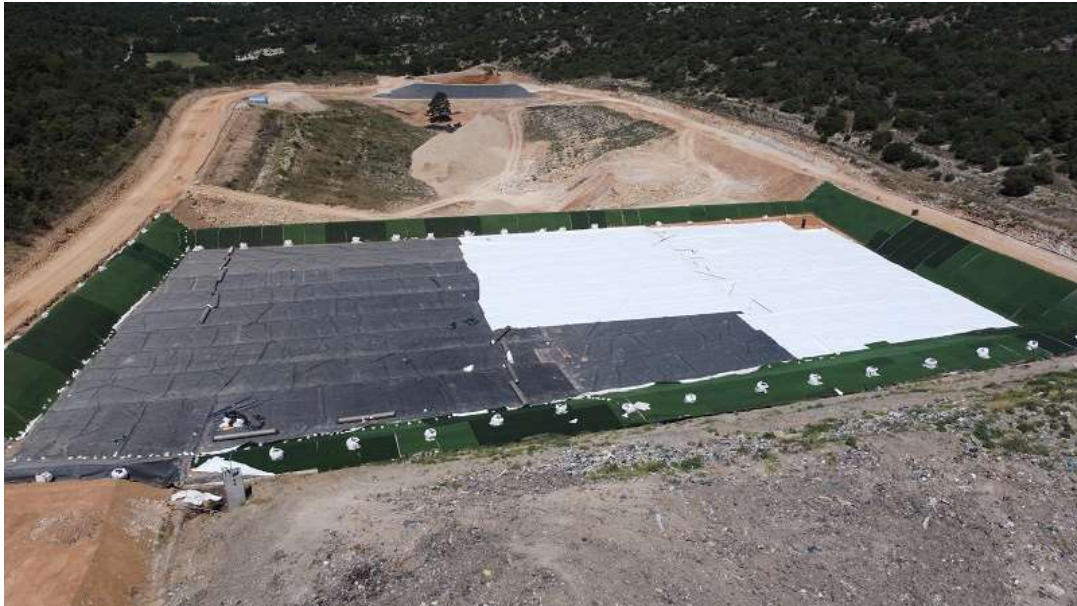
- Juin 2021 : Poursuite de l'étanchéification de l'alvéole avec géotextile de 1200g/m² en fond d'alvéole (en blanc sur la photo ci-dessous) et géocomposite de drainage traité anti UV sur les talus (en vert).

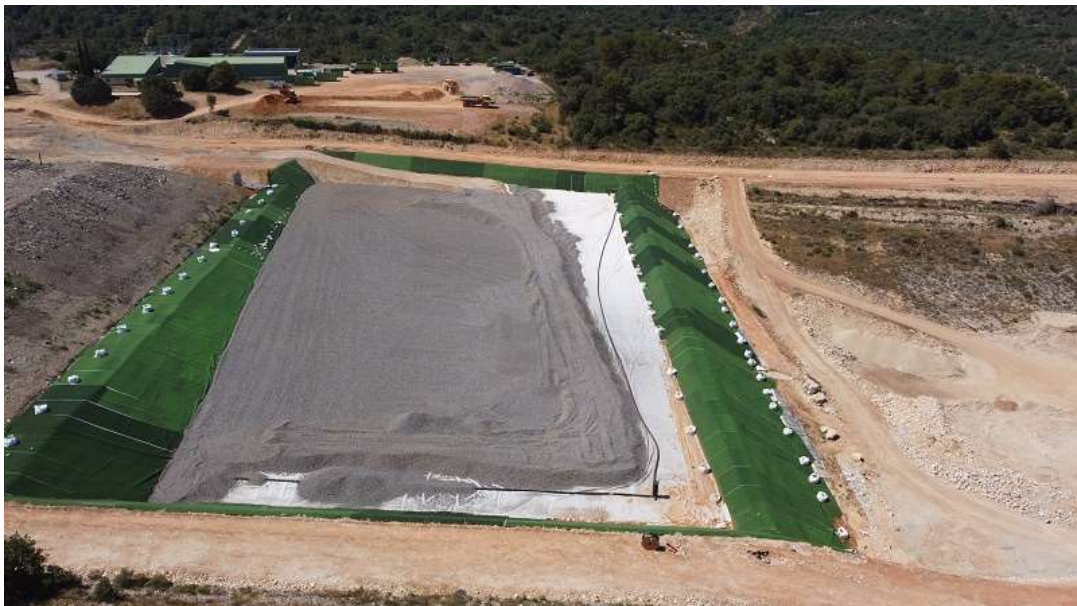
- Juillet 2021 : Dépose de la couche de matériaux drainants

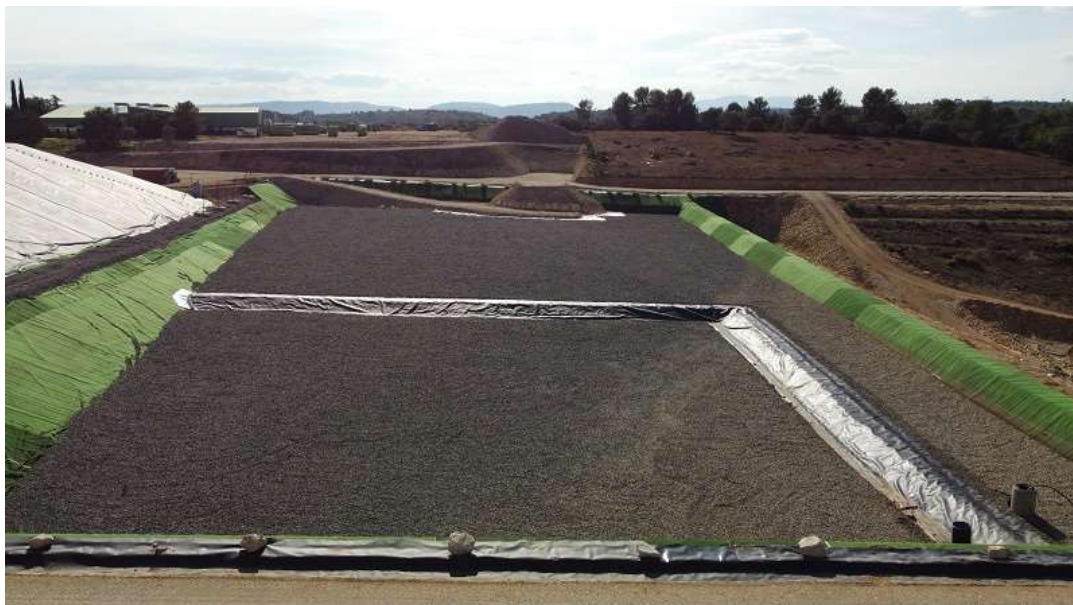
- Août-Octobre 2021 : Finalisation de l'alvéole 1 du casier 4 avec réalisation d'une alvéole sans déchets afin de limiter le volume de lixiviat produit. Les eaux récupérées seront pompées et rejetées vers le bassin des eaux de ruissellement interne. Au second plan, le quai de déchargement.

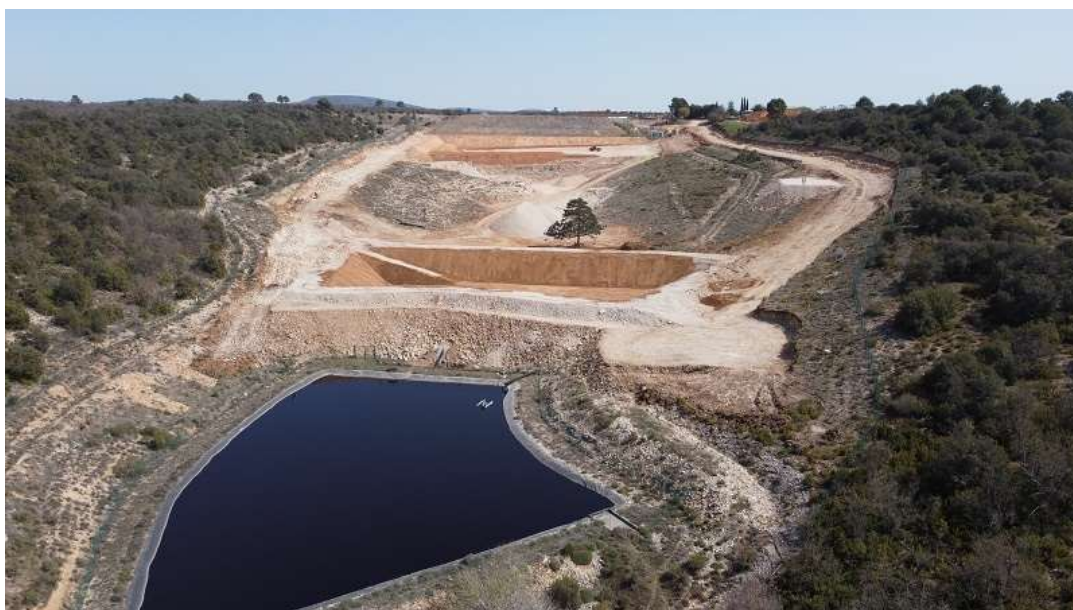
- Janvier-Avril 2021 : Priorité donnée au bassin de rétention des eaux de ruissellement interne (ERI) avec opération de fond de forme portant sa capacité à 8800 m³ et mise en place de la barrière de sécurité passive constituée d'une couche d'argile de 50 cm d'épaisseur et d'une perméabilité de 1.10⁻⁹ m/s.

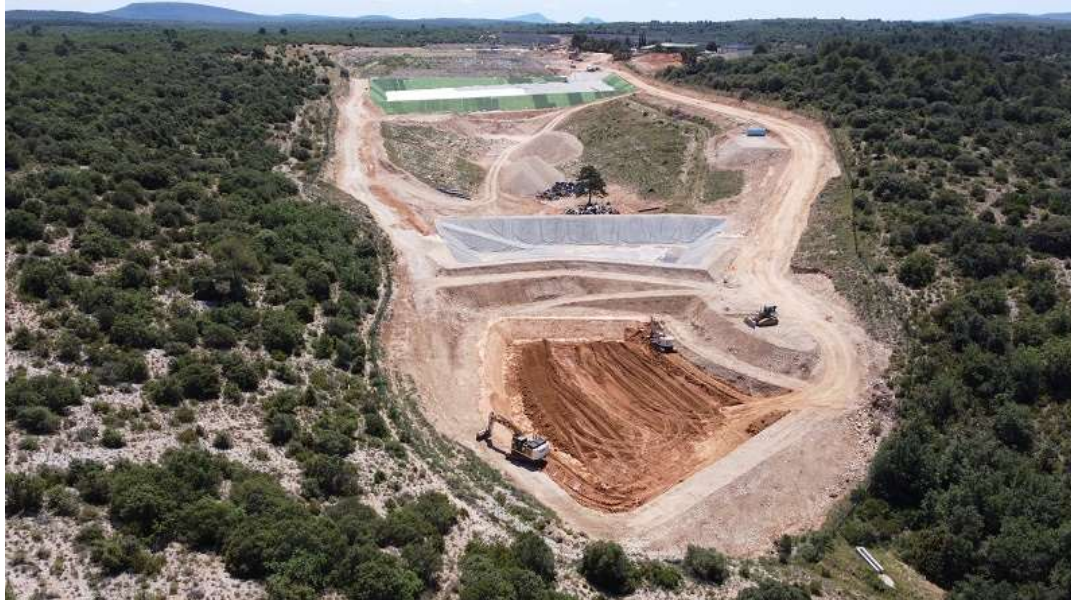
- Mai-Juin 2021 : Poursuite de l'étanchéification du bassin des ERI avec mise en œuvre de la barrière de sécurité active (géomembrane) en fond et flancs du bassin des ERI. Suite au traitement des lixiviats, début des travaux du second bassin portant sa capacité à 4350 m3 avec la pose de l'argile. Création d'une plateforme à droite du bassin des lixiviats.

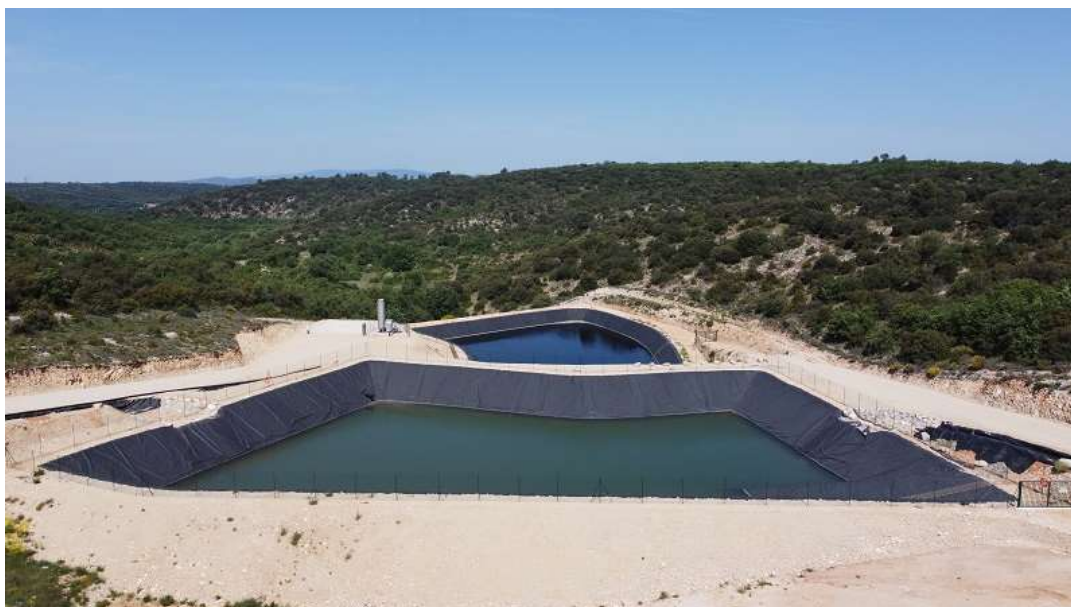
- Juillet-Octobre 2021 : Pose de la barrière de sécurité active du bassin des lixiviats et aménagement à sa droite d'une plateforme
