INSTALLATION DE STOCKAGE DE DÉCHETS NON DANGEREUX DE GINASSERVIS

RAPPORT ANNUEL D'ACTIVITÉ

ANNEE 2022

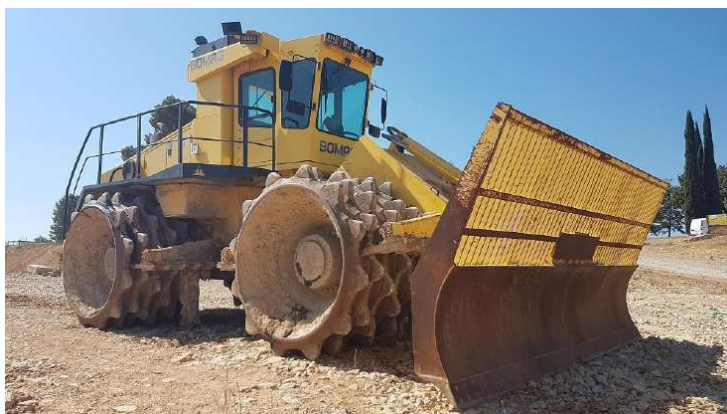
- Un compacteur de marque BOMAG de 54 tonnes, équipé de roues type « pieds de mouton » pour le traitement des déchets (année d'acquisition 2006),

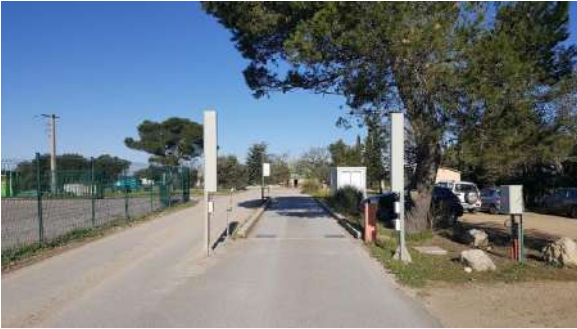
Pont-bascule et portique de détection de la radioactivité

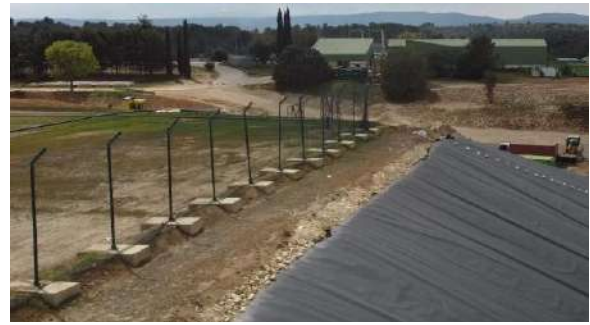
Filets de protection anti-envols

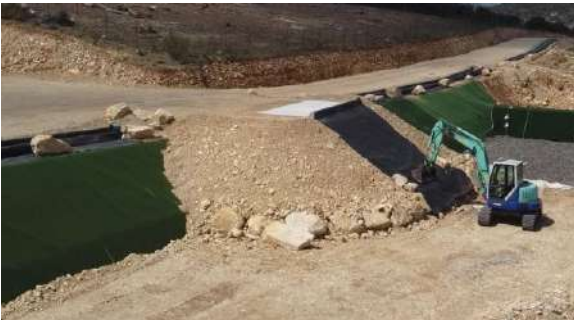
Quai déchargement alvéole 1 du casier 4

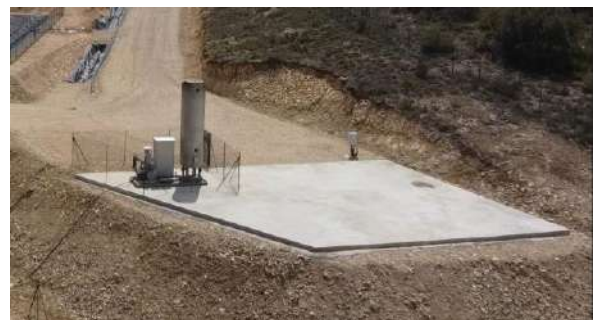
Torchère et dalle béton

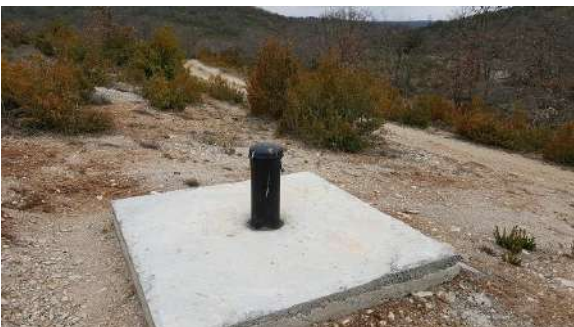
Piézomètre

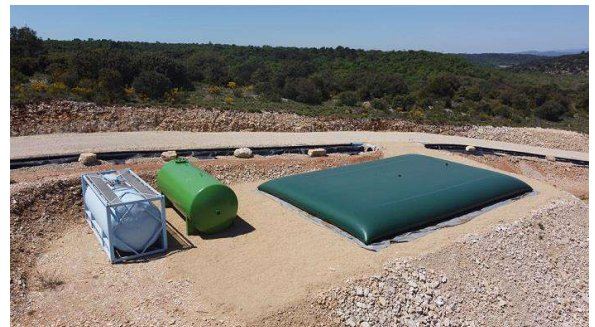
Cuves stockage et citerne incendie

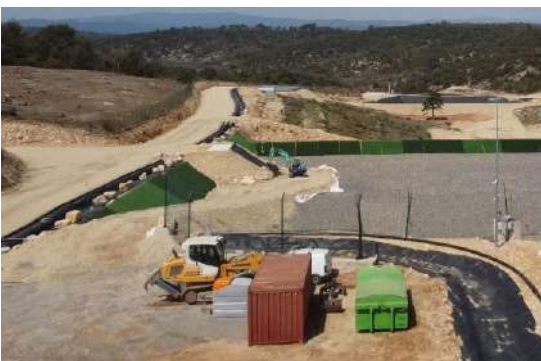
Aire stockage matériel

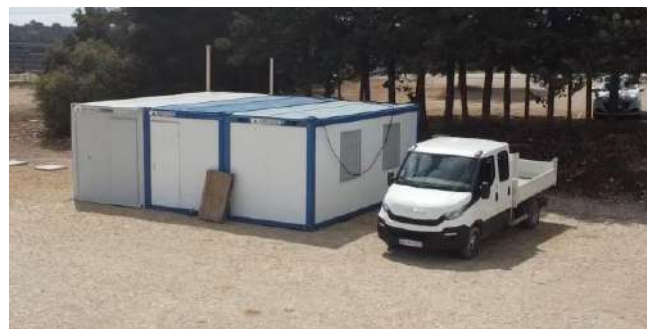
Base vie et véhicule léger

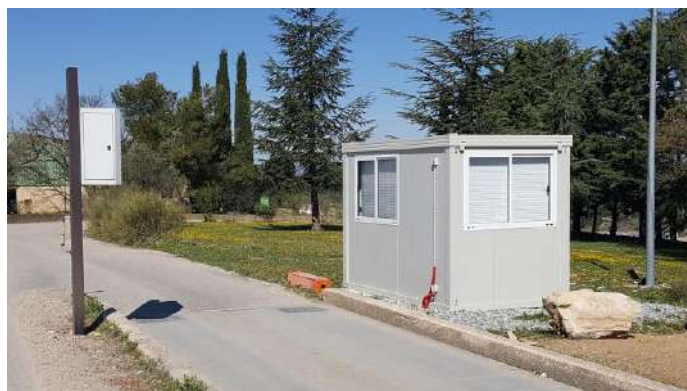
En période d'activité normale, un premier contrôle administratif et quantitatif est géré par le responsable d'accueil à la guérite du pont-basculé et du portique de détection de la radioactivité.

Guérite équipée d'un poste informatique

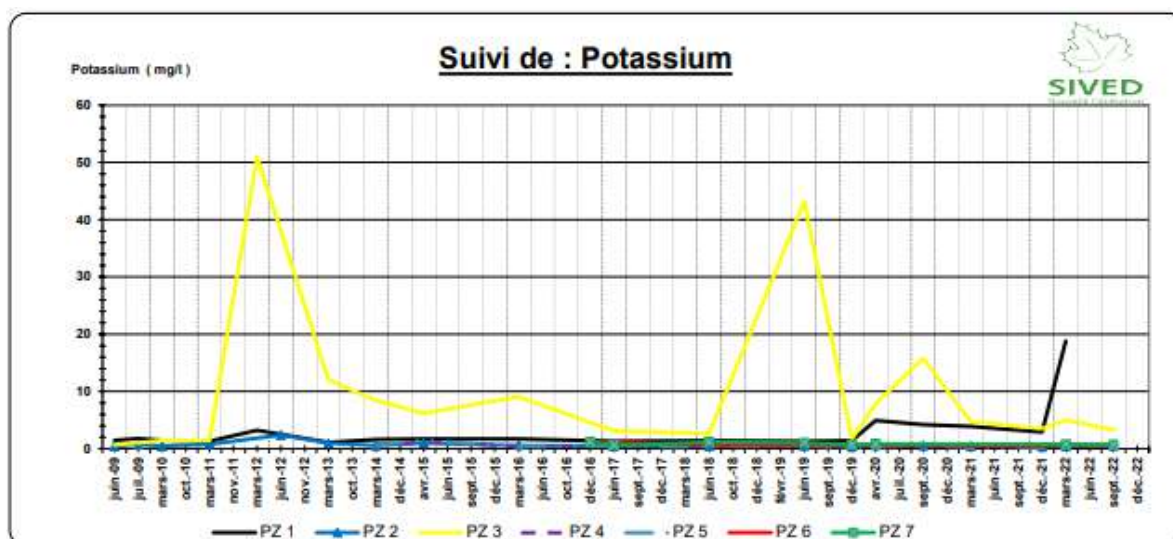
Les chlorures sont souvent liés au potassium et au sodium, ce que les courbes suivantes confirment notamment sur le PZ1

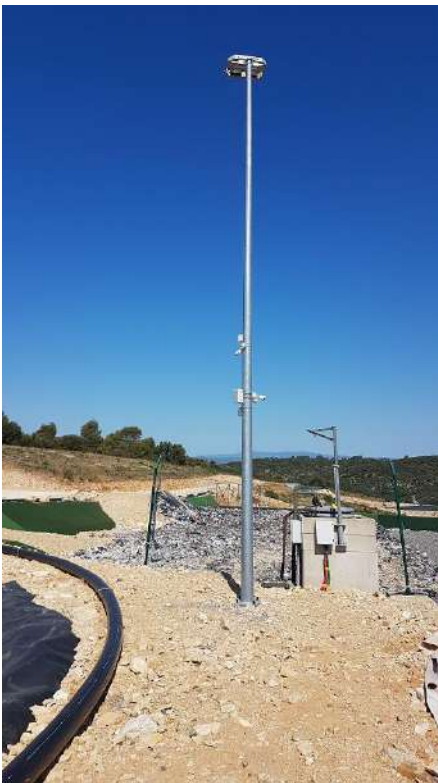
3.4 Mise en œuvre de la vidéosurveillance et de l'éclairage du quai de déchargement

Un système de télésurveillance permet de :

- Surveiller les camions déchargeant des déchets depuis le quai de vidage
- Identifier les départs d'incendie sur l'alvéole 1 du casier 4 avec des caméras thermiques
- Détecter les intrusions à l'aide de capteurs

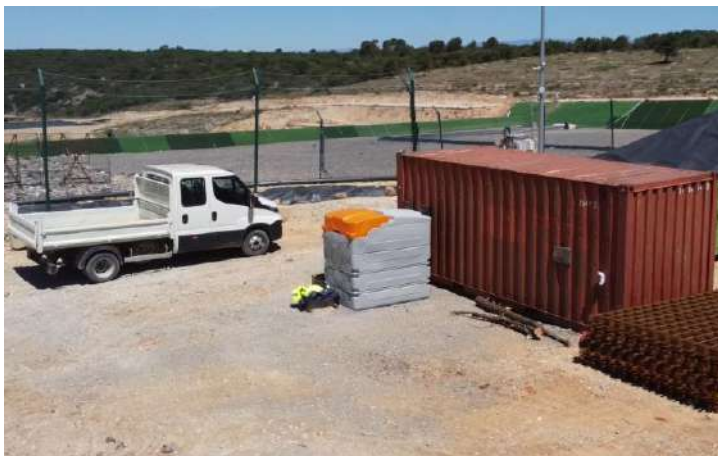
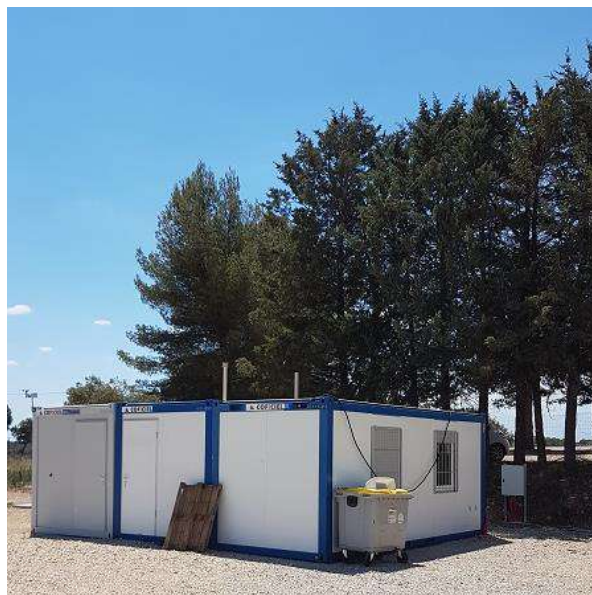
- Une cuve GNR de 2500 L
- Un camion plateau avec benne hydraulique
- Un container stockant le matériel
- Une base vie de 3 unités modulaires en location

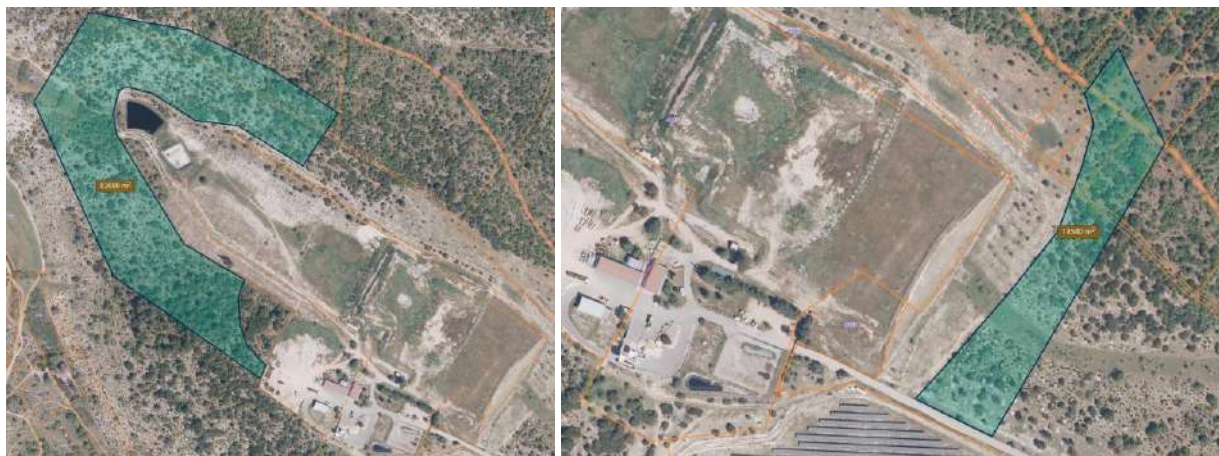
En décembre 2022, la Société Forestière de la Durance a entrepris pour le compte du SIVED NG un débroussaillage sur une surface d'environ 10 ha afin de respecter les obligations légales de débroussaillage, 100 m au-delà des clôtures de l'ISDND.

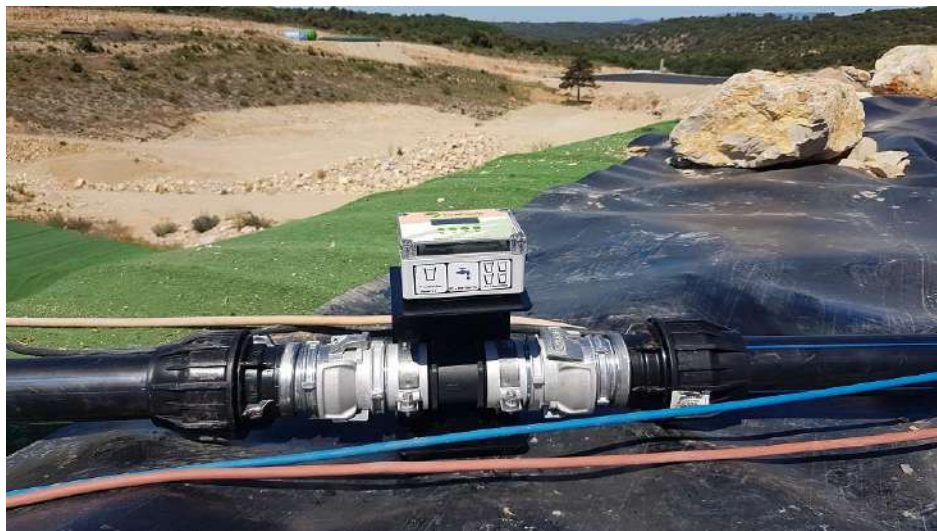
L'une des conditions à la réouverture du casier n°4 était la mise en place de compteurs volumétriques afin de mesurer la production de lixiviats des casiers 2, 3 et 4.

Compteur volumétrique de l'alvéole 1 du casier n°4

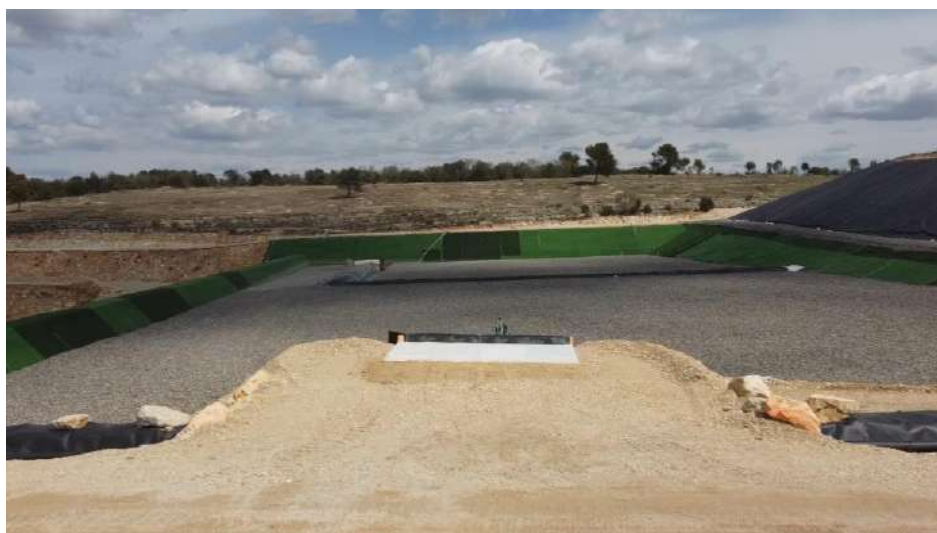
Le quai de déchargement est prêt à accueillir les premiers déchargements. La capacité totale de l'alvéole 1 du casier 4 est de 86 850 tonnes.

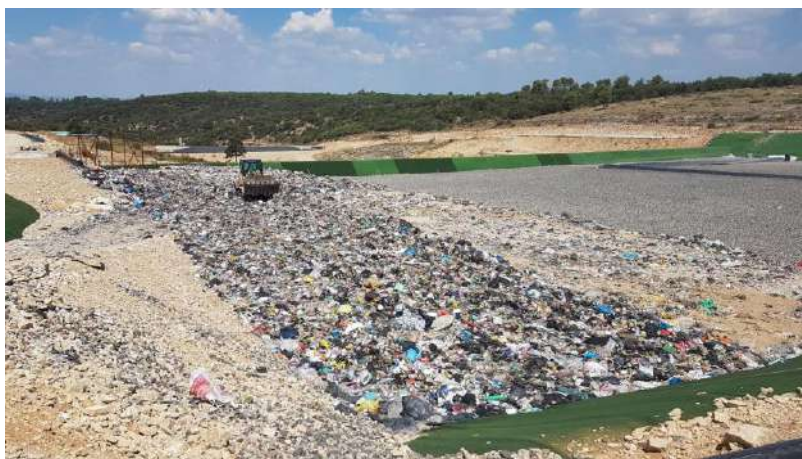
A ce stade, ce sont environ 1350 tonnes qui ont été enfouies, uniquement celles du territoire de la Communauté de communes Provence Verdon.

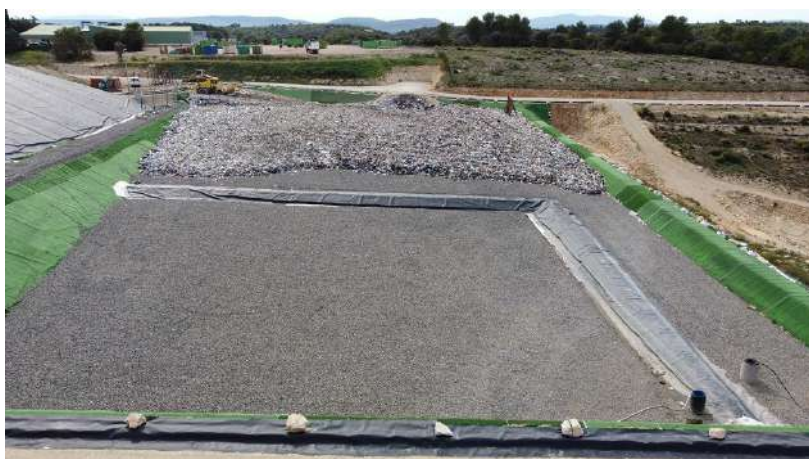
Avec l'acheminement des FMA issues du quai de transfert de la Celle et du quai de transfert de Saint Maximin depuis le 30 juillet 2022, la quantité de déchets admise dans le casier 4 est en forte hausse. Au 17 octobre 2022, ce sont environ 9400 tonnes qui sont stockées.

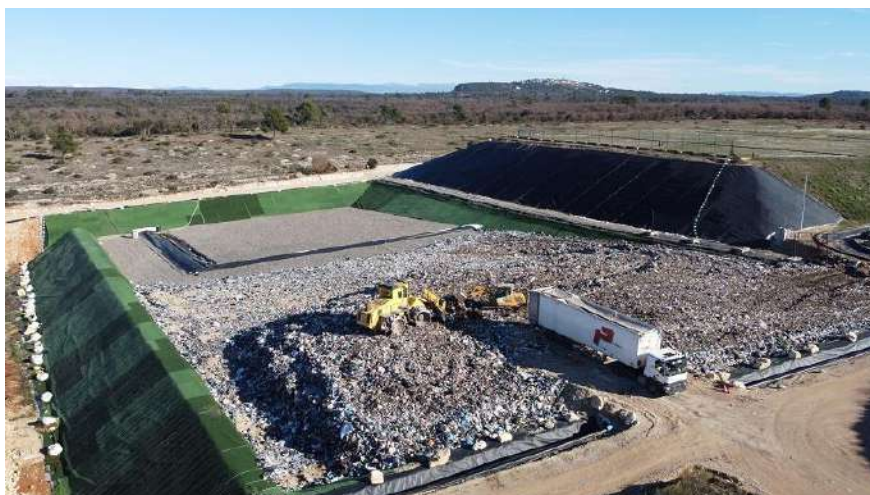
A l'issue de l'année 2022, 14 864,59 tonnes ont été enfouies. A cette date, la capacité restante est d'environ 72 000 tonnes.

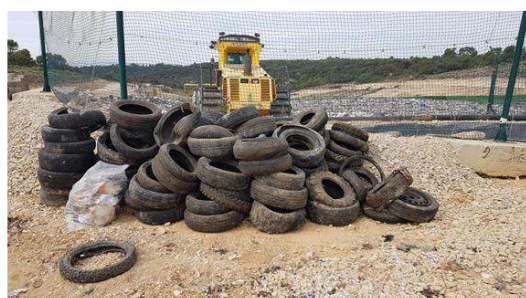
Type de refus	Quantité
Pneus	104
Bacs roulants	21
Jantes	10
Matelas	7
Electroménager	5
Bouteilles de gaz	4
Tronçonneuses	2
Gilet par balle	1
Bois, bidons...	En vrac

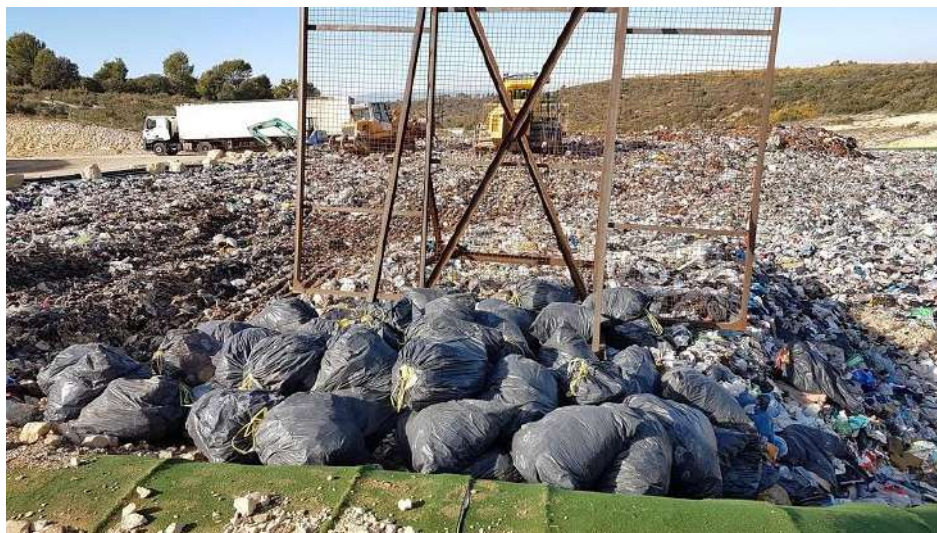
Les agents affectés à l'ISDND effectuent également de nombreuses opérations de propreté du site et de ses abords afin de récupérer les différents envols (principalement emballages et sacs plastiques). Equipés d'une pince, ils ramassent ces déchets et les confinent dans des sacs poubelles qui sont ensuite stockés dans le casier.

Entre l'ouverture du site en mai 2022 et décembre 2022, 102 sacs de 70L ont été collectés.

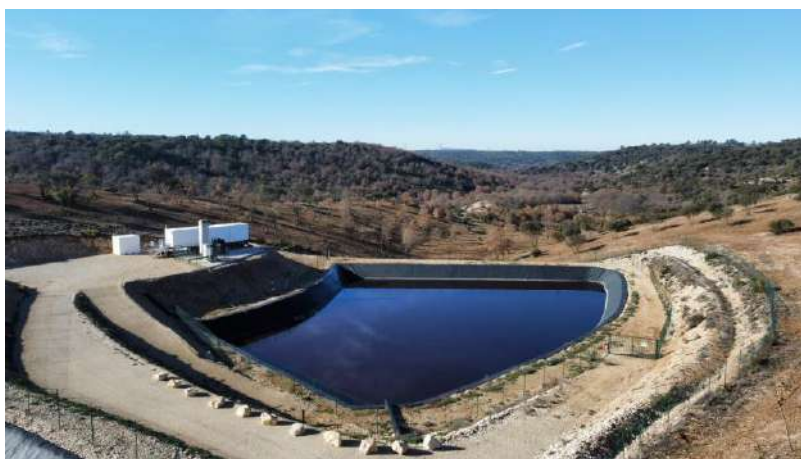
Ci-dessous le bassin des lixiviats avec au second plan le container maritime de traitement des lixiviats par osmose inverse.
